## Het vlak van een kogge-achtig schip bij Kraggenburg (Flevoland)

## Verkennd onderzoek van een laatmiddeleeuws scheepswrak op kavel NT 25

Grondsporen 27

Opgravings- en onderzoeksrapporten van het Groningen Instituut voor Archeologie

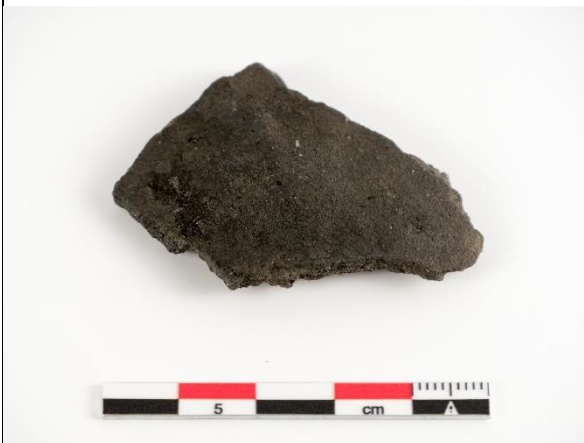
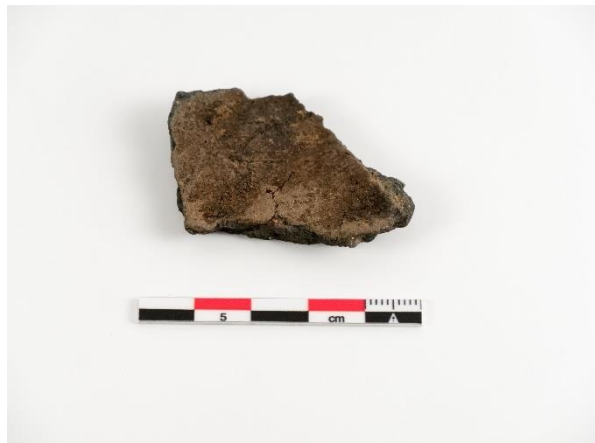
Nummer(s)	NT25-59b
Objectnaam	Kogelpot
Beschrijving	Wandfragment aardewerk. De buitenzijde is zwarte gekleurd, en de binnenzijde is bruin gekleurd. De magering bestaat uit kwarts. Het grootste fragment in de magering heeft een doorsnede van 2 mm.
Materiaal	Kogelpot aardewerk
Afmeting	L = 4.9 cm; B = 3.3 cm; D = 0.45 cm
Deventer systeem (scherf)	<ol style="list-style-type: none"> <li>1. : NT25-59b</li> <li>2. : kp-</li> <li>3. : Eind 13<sup>e</sup> eeuw – begin 14<sup>e</sup> eeuw</li> <li>4. : Zie 'Afmeting'</li> <li>5a. : Kogelpot</li> <li>5b. : -</li> <li>5c. : -</li> <li>6a. : Onbekend</li> <li>6b. : Onbekend</li> <li>6c. : -</li> <li>7. : Onbekend</li> <li>8. : Onbekend</li> <li>9. : -</li> </ol>
Opmerkingen	<ul style="list-style-type: none"> <li>- NT25-59 is een dubbel vondstnummer: alle fragmenten zijn aangetroffen op dezelfde locatie, maar later gesplitst omdat ze bij verschillende objecten horen (volgens de lijst van K. Vlierman). Een ander fragment met het vondstnummer NT25-59 hoort bij het object dat gevormd wordt door de vondstnummers NT25-13, NT25-34, NT25-43 en NT25-59a.</li> <li>- De magering bevat inclusies van ongeveer 2 mm grootte.</li> <li>- Aangetroffen onder de kiel bij het achterschip tijdens het vrijleggen van de kiel in het achterschip (werkput 1).</li> <li>- Vormt mogelijk één object met vondstnummer NT25-56.</li> </ul>

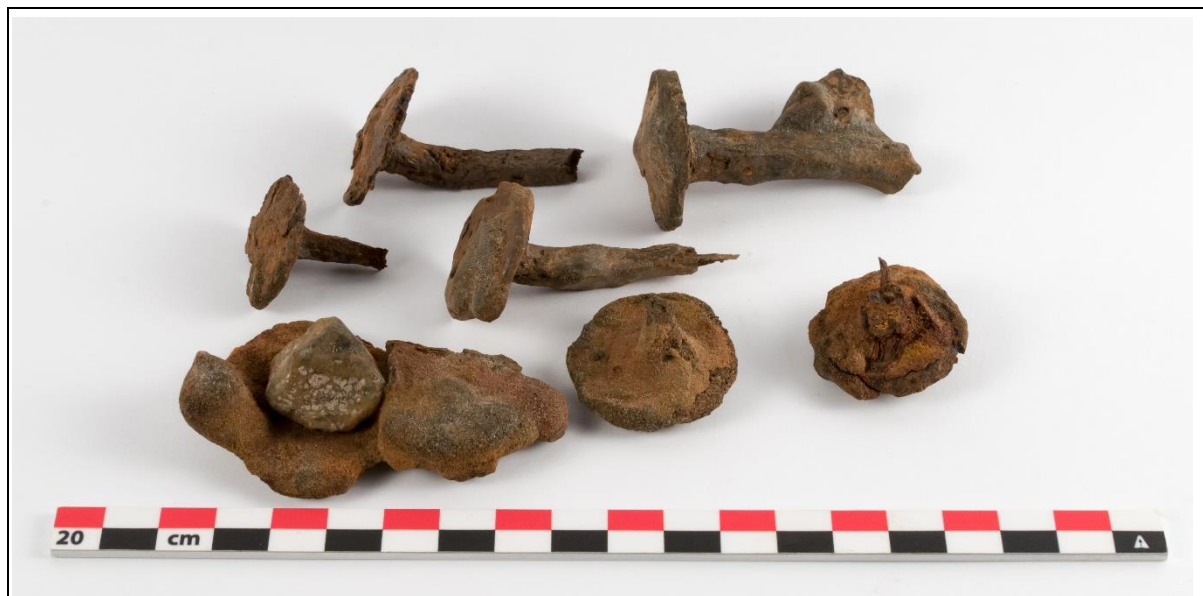
Nummer(s)	NT25-4
Objectnaam	Sintels, spijkers (en vuursteen)
Beschrijving	<ul style="list-style-type: none"> <li>- NT25-4 (1): Twee fragmenten sintels en stukje vuursteen, die aan elkaar gekit zijn.</li> <li>- NT25-4 (2): Spijker. De vorm van de kop is onherkenbaar, de vorm van de schacht is vierkant. Is gecorrodeerd.</li> <li>- NT25-4 (3): Spijker. De kop is rond en de schacht is vierkant. Is gecorrodeerd.</li> <li>- NT25-4 (4): Spijker. De kop is gebroken, maar heeft een ronde vorm. De schacht is vierkant. Is gecorrodeerd.</li> <li>- NT25-4 (5): Ronde spijkerkop. Is gecorrodeerd.</li> <li>- NT25-4 (6): Ronde spijkerkop. Is gecorrodeerd.</li> <li>- NT25-4 (7): Spijker. De kop is gebroken, maar heeft een ronde vorm. De schacht is vierkant. Is gecorrodeerd.</li> </ul>
Materiaal	IJzer (en vuursteen)
Afmeting	<ul style="list-style-type: none"> <li>- NT25-4 (1): L = 7.2 cm; B (maximaal) = 4.9 cm</li> <li>- NT25-4 (2): L = 6 cm; B (kop, maximaal) = 3.2 cm</li> <li>- NT25-4 (3): L = 5.9 cm; B (kop, maximaal) = 3.1 cm</li> <li>- NT25-4 (4): L = 4.5 cm; B = 3.1 cm</li> <li>- NT25-4 (5): B (kop, maximaal) = 3.8 cm</li> <li>- NT25-4 (6): B (kop, maximaal) = 3.2 cm</li> <li>- NT25-4 (7): L = 2.7 cm; B (kop, maximaal) = 2.8 cm</li> </ul>

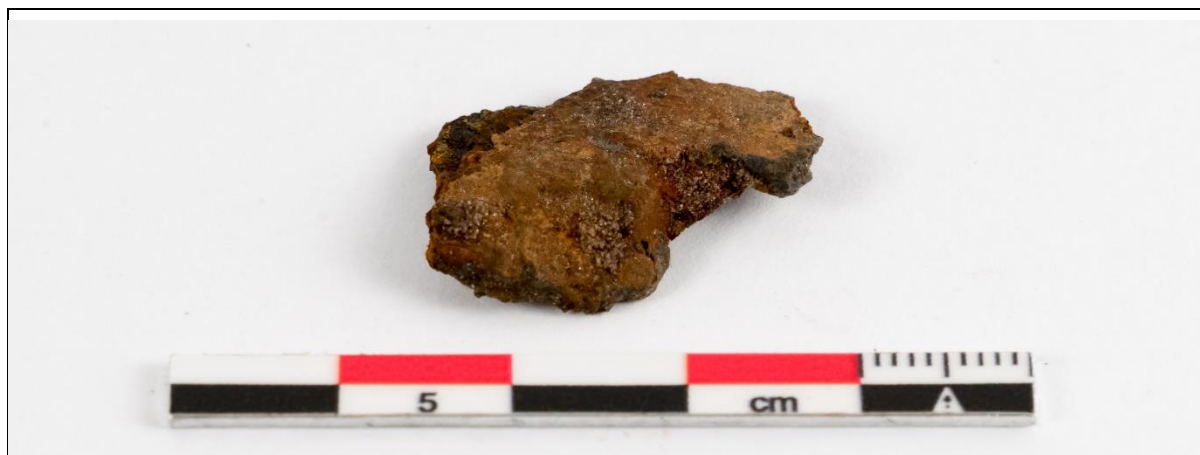
Nummer(s)	NT25-7
Objectnaam	Sintel
Beschrijving	Fragment sintel. Is gecorrodeerd.
Materiaal	IJzer
Afmeting	L (maximaal) = 3.5 cm; B (maximaal) = 2.5 cm; D (maximaal) = 0.1 cm
Opmerkingen	Gevonden tijdens het verkennend onderzoek in 2007.

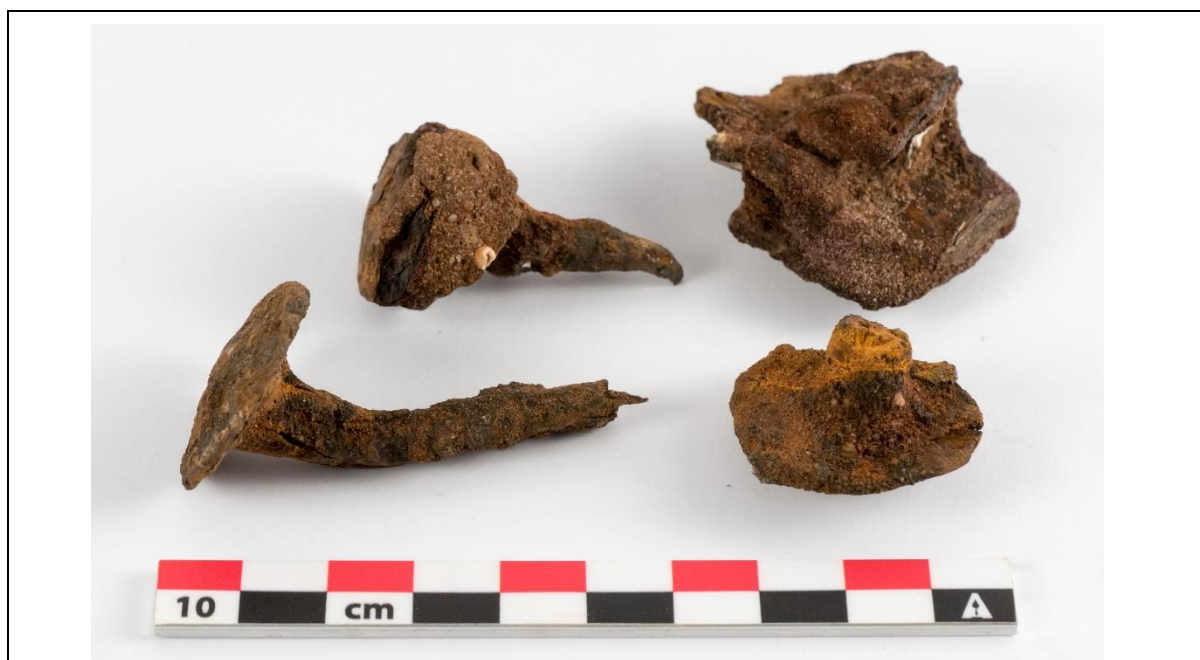
Nummer(s)	NT25-10
Objectnaam	Spijkers en sintels
Beschrijving	<ul style="list-style-type: none"> <li>- NT25-10 (1): Spijker. De kop heeft een ronde vorm, de schacht heeft een vierkante vorm. Licht gebogen. Is gecorrodeerd.</li> <li>- NT25-10 (2): Fragment spijker. De vorm van de kop is onherkenbaar. De schacht heeft een vierkante vorm. Is gecorrodeerd.</li> <li>- NT25-10 (3): Fragment spijkerkop. De kop heeft een ronde vorm. Is gecorrodeerd.</li> <li>- NT25-10 (4): Twee delen van sintels die aan elkaar gecorrodeerd zijn. Zijn gecorrodeerd.</li> </ul>

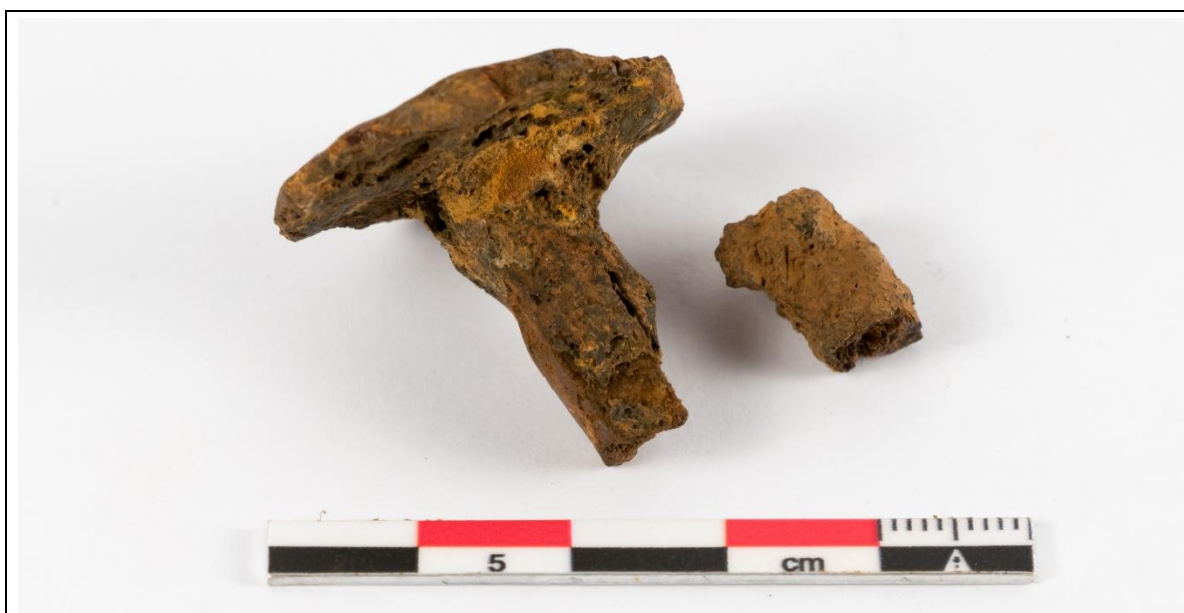
Nummer(s)	NT25-27
Objectnaam	Spijker
Beschrijving	Fragment spijker. De kop heeft een ronde vorm, de schacht is deels gebroken, maar heeft een vierkante vorm. Is gecorrodeerd.
Materiaal	IJzer
Afmeting	L = 3.9 cm; B (kop, breedste punt) = 3 cm; D (schacht) = 0.5 cm
Opmerkingen	Aangetroffen tijdens het vrijleggen van het schip (werkput 3). In relatie met huidplank.

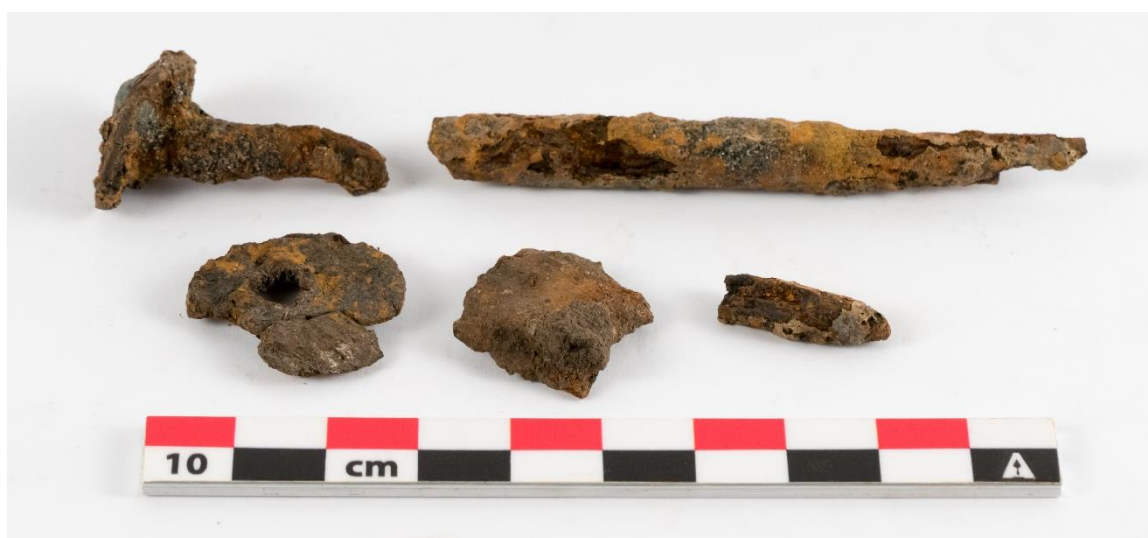
Nummer(s)	NT25-29
Objectnaam	Spijkers en ijzeren fragmenten
Beschrijving	<ul style="list-style-type: none"> <li>- NT25-29 (1): Fragment spijker. De kop is gebroken. De schacht heeft een vierkante vorm. Is gecorrodeerd.</li> <li>- NT25-29 (2): Fragment spijkerschacht. De vorm van de schacht is vierkant. Is gecorrodeerd.</li> <li>- NT25-29 (3): Plat ijzeren fragment met een gat. Is gecorrodeerd.</li> <li>- NT25-29 (4): Plat ijzeren fragment (mogelijk een sintel). Is gecorrodeerd.</li> </ul>
Materiaal	IJzer
Afmeting	<ul style="list-style-type: none"> <li>- NT25-29 (1): L = 3.4 cm; B (maximaal) = 2.2 cm</li> <li>- NT25-29 (2): L = 8.7 cm; B = 0.8 cm</li> <li>- NT25-29 (3): L = 2.5 cm; B = 1.6 cm; Diameter gat = 0.5 cm</li> <li>- NT25-29 (4): L (maximaal) = 2.8 cm; B (maximaal) = 2 cm</li> </ul>
Opmerkingen	Aangetroffen tijdens het vrijleggen van het schip (werkput 3). In relatie met het vlak van het schip.

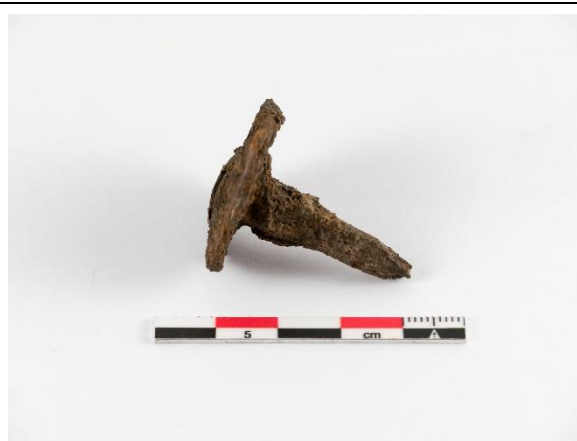
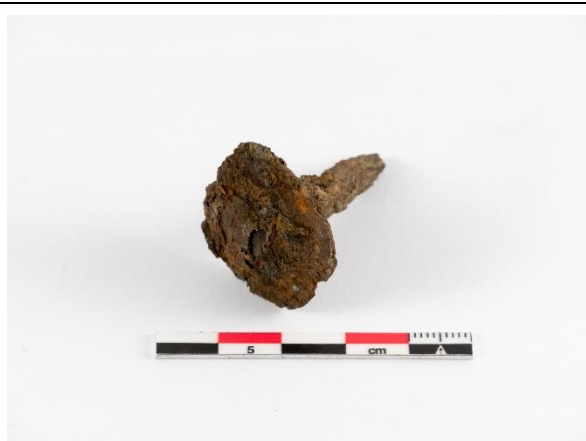
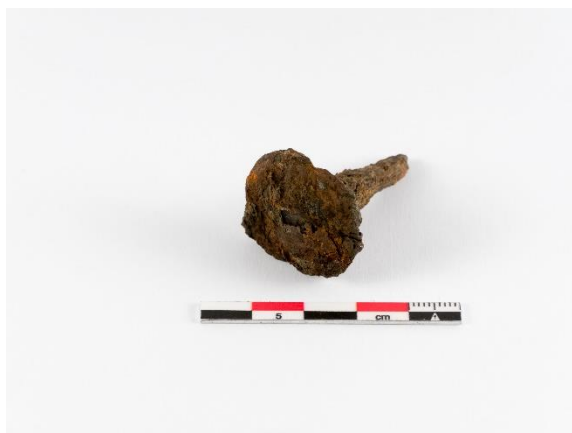
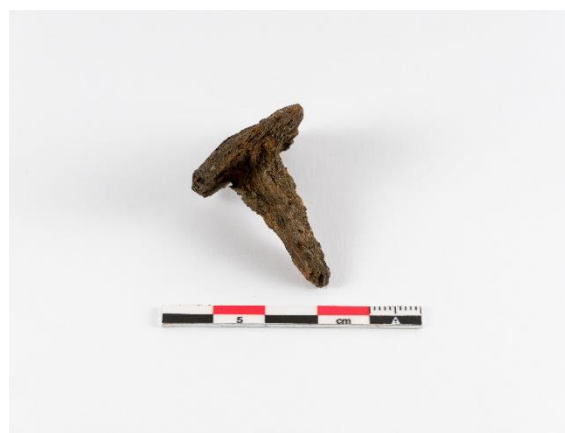
Nummer(s)	NT25-31
Objectnaam	Spijker
Beschrijving	Fragment spijker. De kop heeft een ronde vorm, de schacht heeft een vierkante vorm. Is gecorrodeerd.
Materiaal	IJzer
Afmeting	L = 3.5 cm; B (kop, breedste punt) = 3 cm; D = 0.5
Opmerkingen	Aangetroffen bij het vrijleggen van het schip op het vlak, tegen spant (werkput 2).

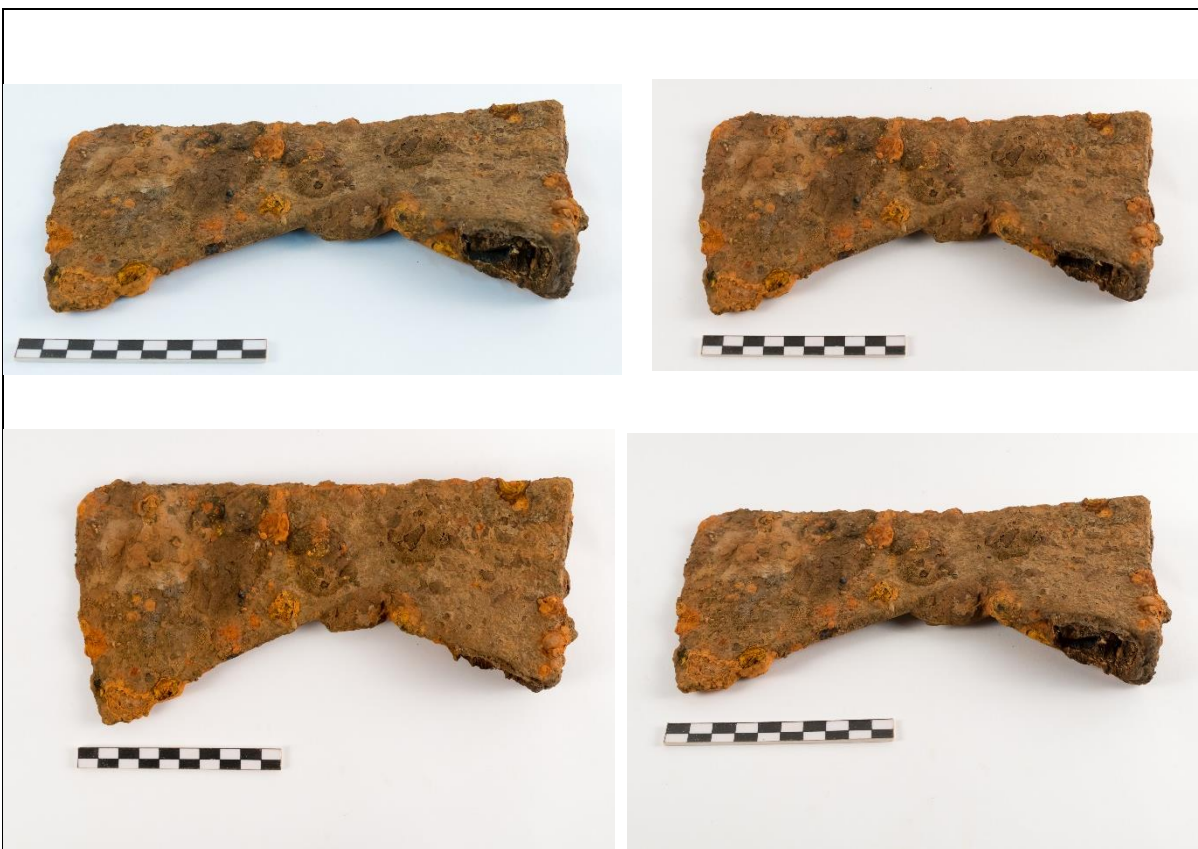
Nummer(s)	NT25-32
Objectnaam	Bijl
Beschrijving	IJzeren bijl. Enkele fragmenten van de houten steel zijn nog aanwezig in het steelgat. Sterk gecorrodeerd.
Materiaal	IJzer en hout
Afmeting	L = 23 cm; B (blad) = 11.5 cm; B (achterzijde) = 9 cm; B (minimaal) = 5.4 cm; L (steelgat) = 3.8 cm; B (steelgat) = 2.5 cm; D (achterzijde) = 3.5 cm; D (midden) = 0.7 cm
Opmerkingen	<ul style="list-style-type: none"> <li>- Aangetroffen tijdens het vrijleggen van het schip (werkput 3). In relatie met het vlak van het schip.</li> <li>- Vergelijkbaar met Reinders <i>et al.</i> 1980, 15, nr. 17.</li> <li>- Volgens indeling Vlierman (1985, 11; 44) een standaard houthakkersbijl van het type A2.</li> </ul>

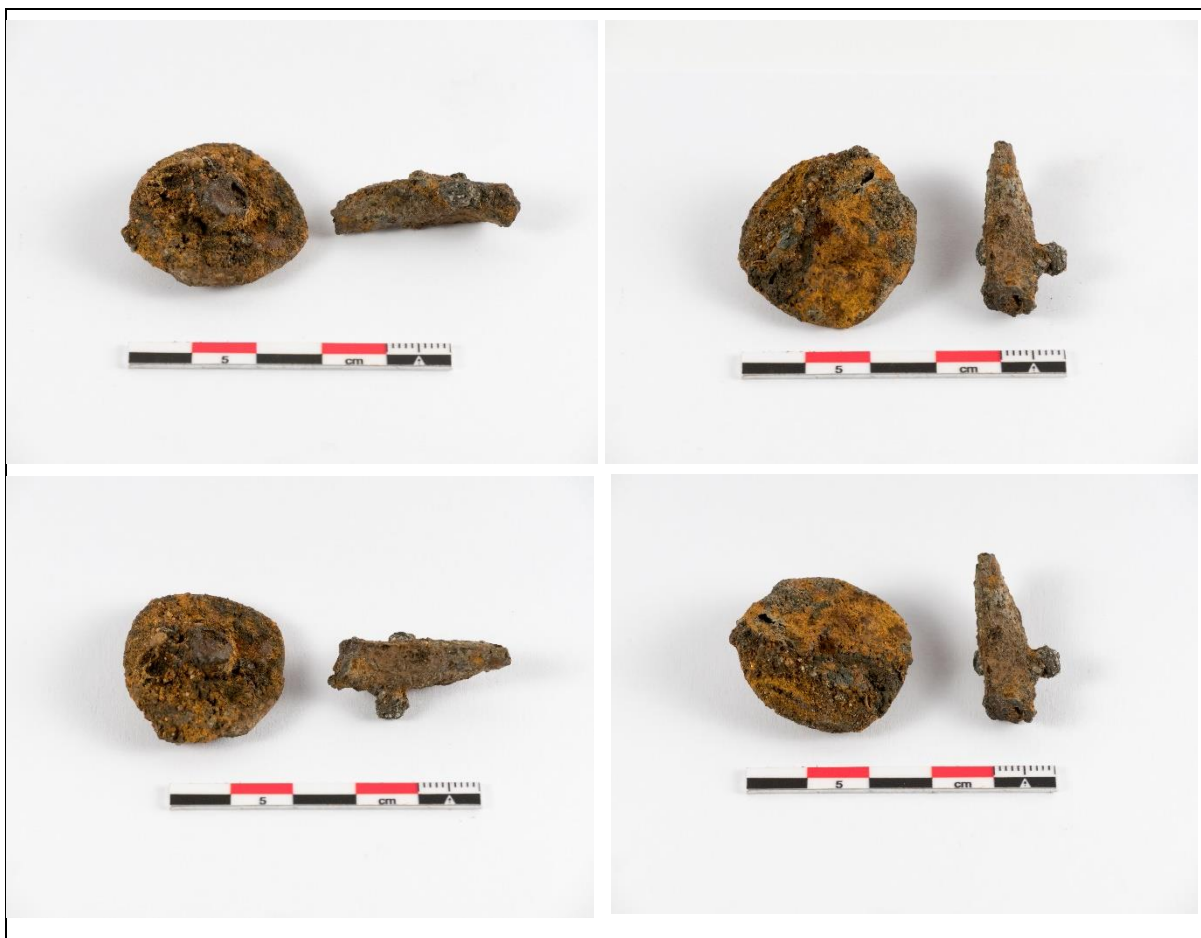
Nummer(s)	NT25-36
Objectnaam	Spijker
Beschrijving	Twee fragmenten van dezelfde spijker. De kop heeft een ronde vorm, de schacht heeft een vierkante vorm. Is gecorrodeerd.
Materiaal	IJzer
Afmeting	L = 3.9 cm; B (kop) = 3 cm; D = 0.5 cm
Opmerkingen	Aangetroffen naast een plank (werkput 1).

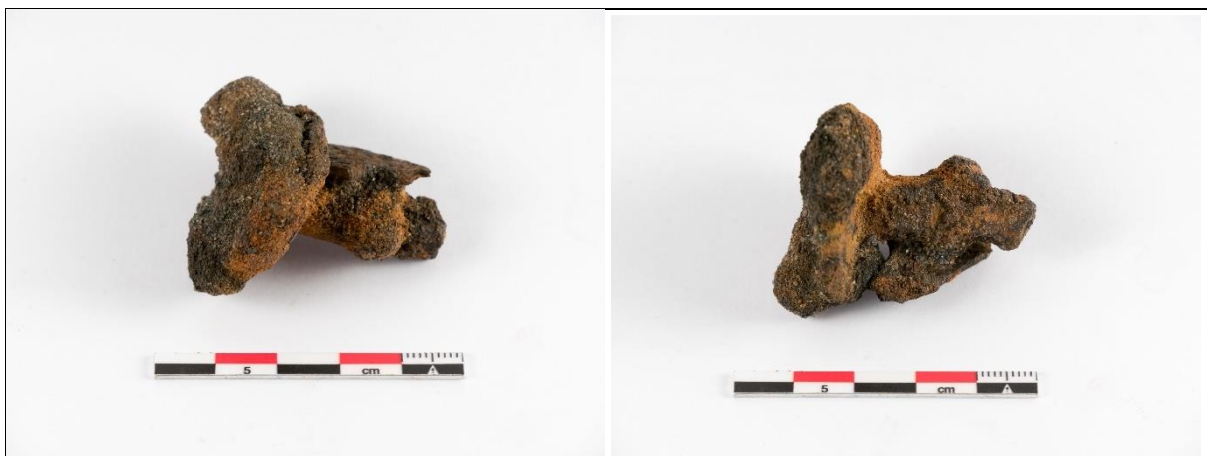
Nummer(s)	NT25-37
Objectnaam	Spijker
Beschrijving	Fragment spijker. De schacht is gebroken, maar had een vierkante vorm. De kop was waarschijnlijk rond. De vormen zijn moeilijk herkenbaar door corrosie. Mogelijk is een fragment van een sintel aan de schacht gecorrodeerd.
Materiaal	IJzer
Afmeting	L (spijker, zonder corrosie) = 4 cm; B = 3 cm; D = 0.5 cm
Opmerkingen	Aangetroffen op een plank (werkput 3).

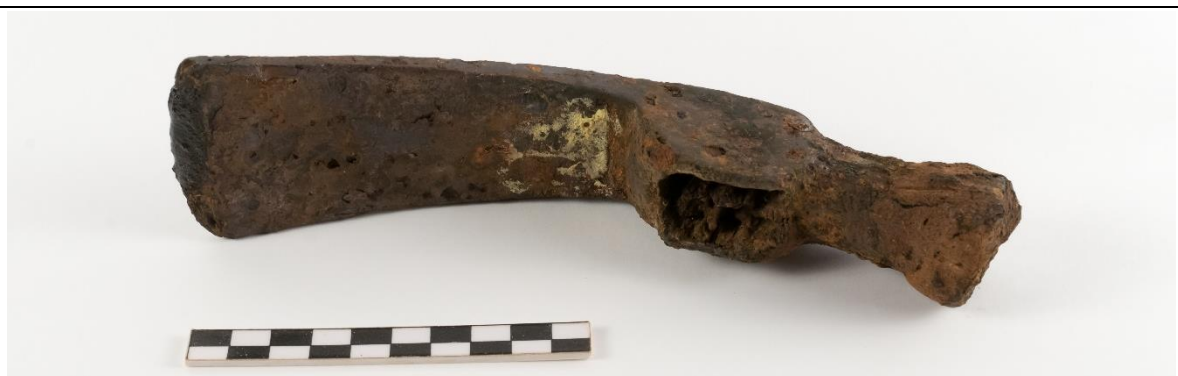
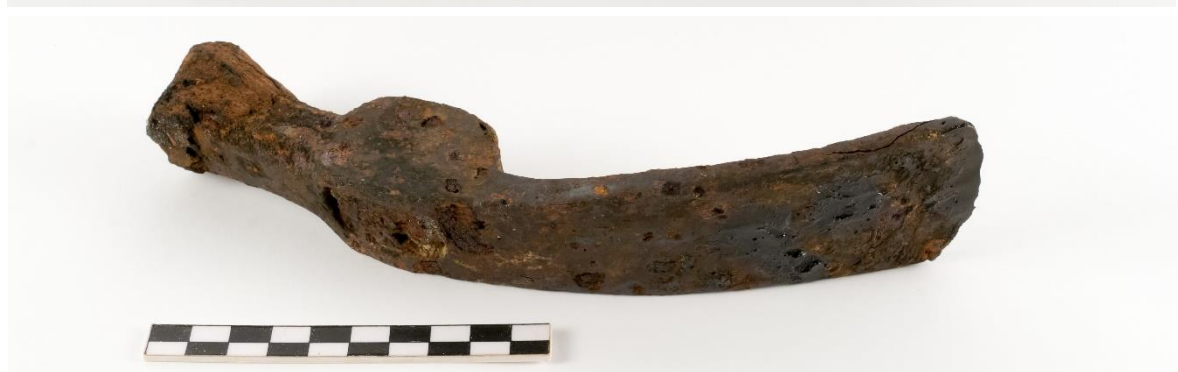
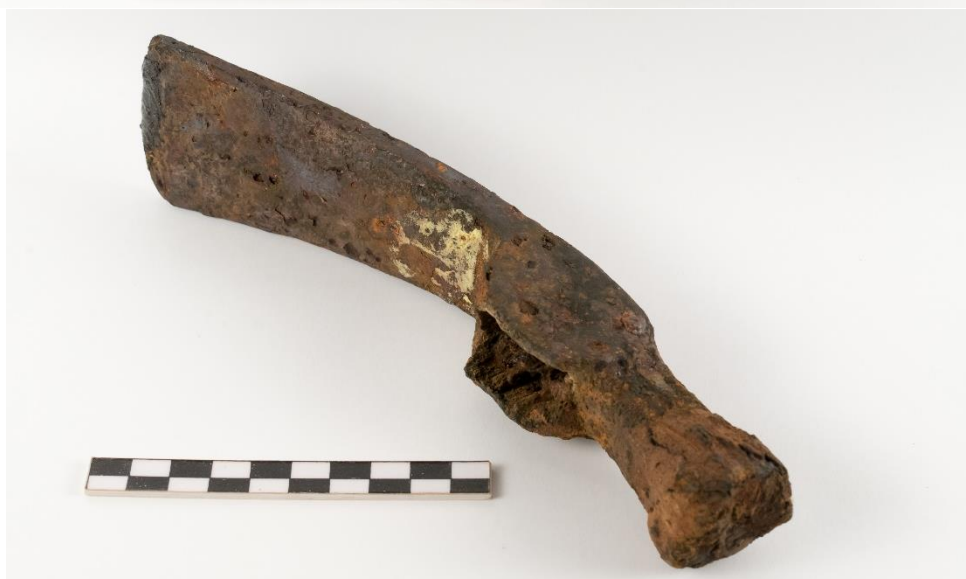
Nummer(s)	NT25-46
Objectnaam	Disselhamer
Beschrijving	Disselhamer. De achterzijde is een hamer en de voorzijde is een dissel. Het voorwerp is licht gebogen. Enkele resten van de houten steel zijn bewaard gebleven en bevinden zich in het steelgat.
Materiaal	IJzer en hout
Afmeting	L = 21.9 cm; B (hamer) = 3 cm; B (dissel) = 5.4 cm; B (handvat) = 2.9 cm
Opmerkingen	<ul style="list-style-type: none"> <li>- Aangetroffen tijdens het aanleggen van het vlak in de dam tussen put 2 en 3.</li> <li>- Vergelijkbaar met: Reinders <i>et al.</i> 1980, 29, nr. 4 en 5 en Reinders <i>et al.</i> 1980, 15, nr. 18.</li> </ul>

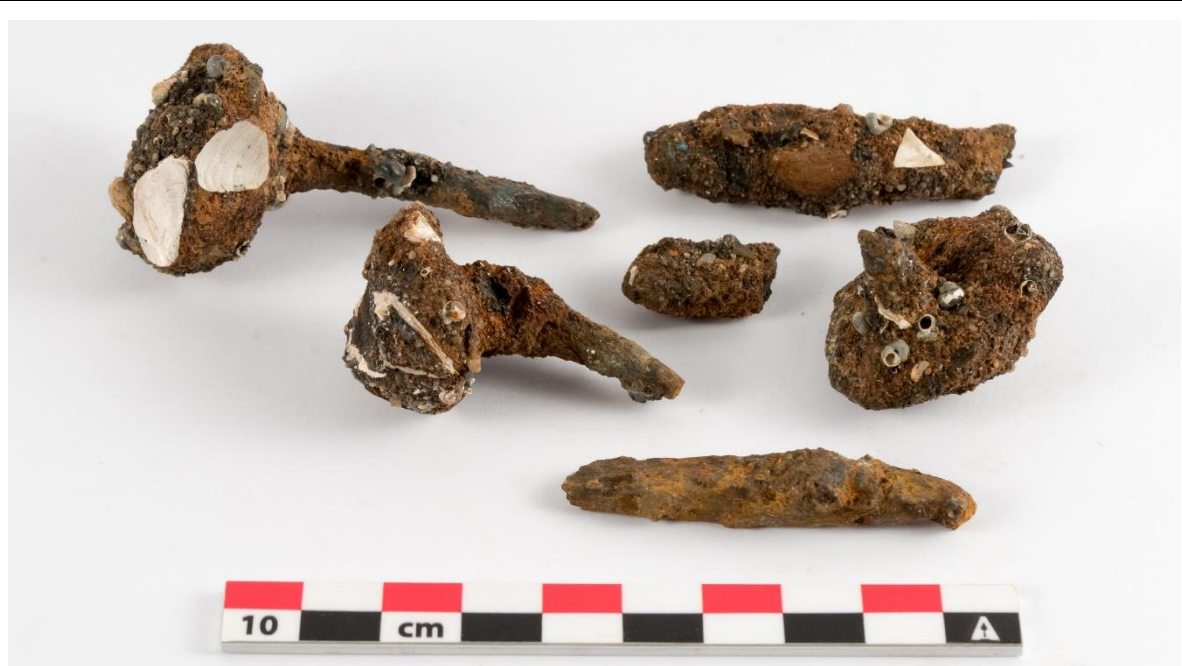
Nummer(s)	NT25-57
Objectnaam	Spijkers
Beschrijving	<ul style="list-style-type: none"> <li>- NT25-57 (1): Fragment spijker. De kop heeft een ronde vorm en de schacht is gebroken, maar was waarschijnlijk vierkant. Is gecorrodeerd en bevat schelpfragmenten.</li> <li>- NT25-57 (2): Fragment van spijkerschacht. De vorm van de schacht is rechthoekig. Is gecorrodeerd en bevat schelpfragmenten.</li> <li>- NT25-57 (3): Fragment spijker. De vorm van de kop is onherkenbaar. De schacht is gebogen, maar heeft een vierkante vorm. Is gecorrodeerd en bevat schelpfragmenten.</li> <li>- NT25-57 (4): Fragment van spijkerschacht. De vorm van de schacht is rechthoekig. Is gecorrodeerd en bevat schelpfragmenten.</li> <li>- NT25-57 (5): Fragment spijker. De kop heeft een ronde vorm en de schacht heeft een rechthoekige vorm. Is gecorrodeerd en bevat schelpfragmenten.</li> </ul>
Materiaal	IJzer
Afmeting	<ul style="list-style-type: none"> <li>- NT25-57 (1): B (maximaal) = 3.8 cm</li> <li>- NT25-57 (2): L = 6.1 cm; B (schacht) = 0.6 cm</li> <li>- NT25-57 (3): L (maximaal) = 4.9 cm; B (maximaal) = 2.9 cm</li> <li>- NT25-57 (4): L = 7.1 cm</li> <li>- NT25-57 (5): L (zonder corrosie) = 6.2 cm; B (maximaal) = 3.3 cm</li> </ul>

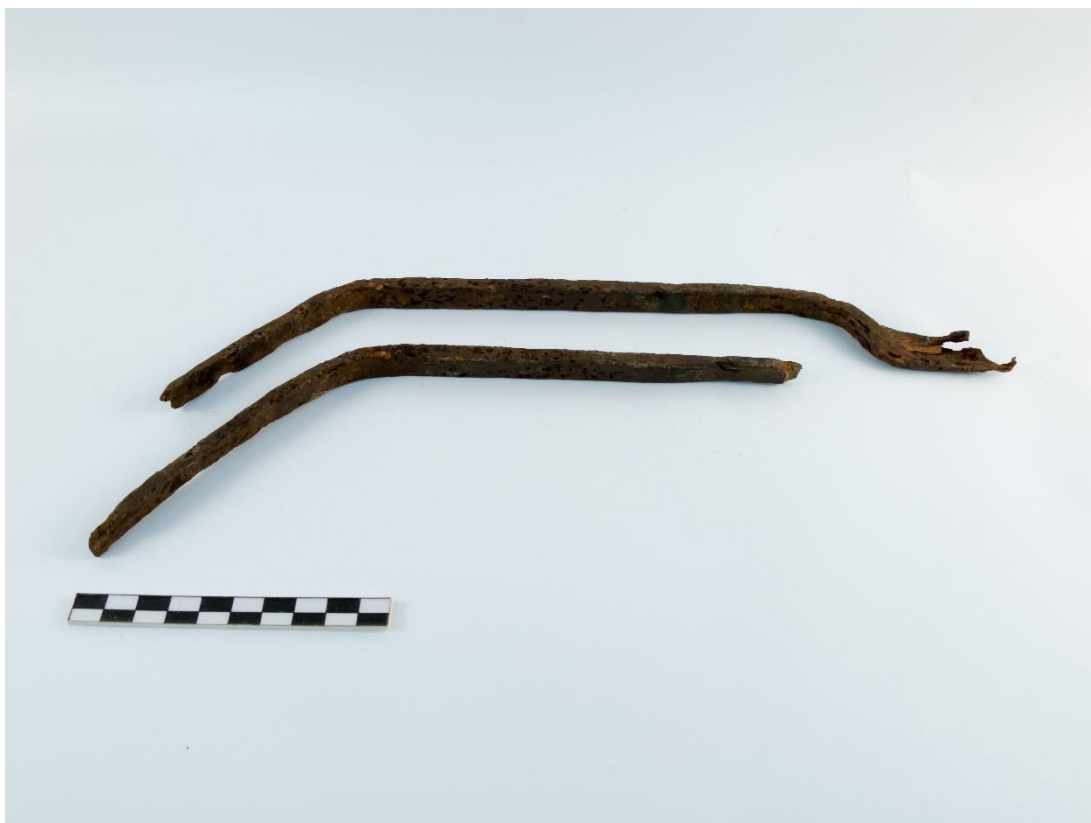
Nummer(s)	NT25-60
Objectnaam	Mogelijk onderdeel van treeft
Beschrijving	<ul style="list-style-type: none"> <li>- NT25-60 (1): Gebogen metalen staaf. Eén van de uiteinden is afgeplat. De staaf is rechthoekig.</li> <li>- NT25-60 (2): Gebogen metalen staaf. Eén uiteinde is afgebroken. De staaf is rechthoekig.</li> </ul>
Materiaal	IJzer
Afmeting	<ul style="list-style-type: none"> <li>- NT25-60 (1): L = 31.5 cm; B = 1 cm; D = 0.6 cm</li> <li>- NT25-60 (2): L = 25.7 cm; B = 1 cm; D = 0.6 cm</li> </ul>
Opmerkingen	Aangetroffen onder de kiel bij het achterschip (werkput 1).

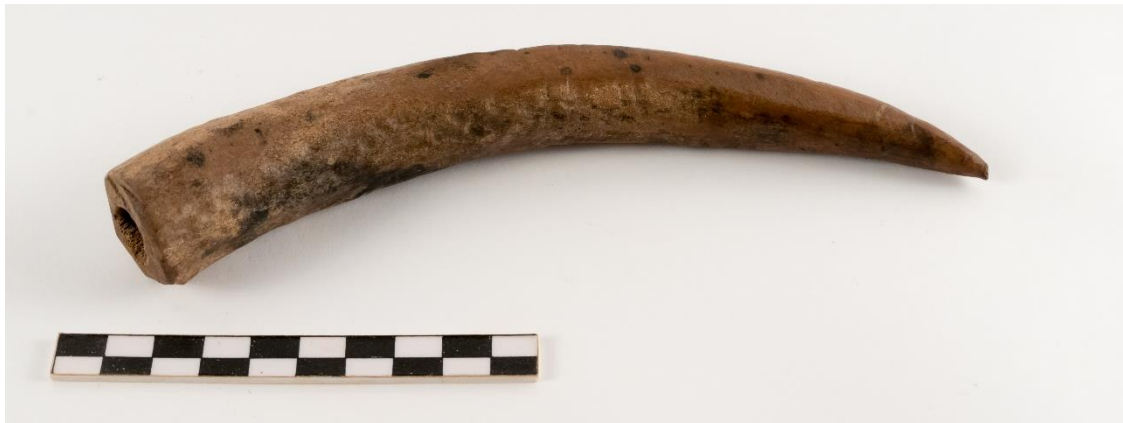
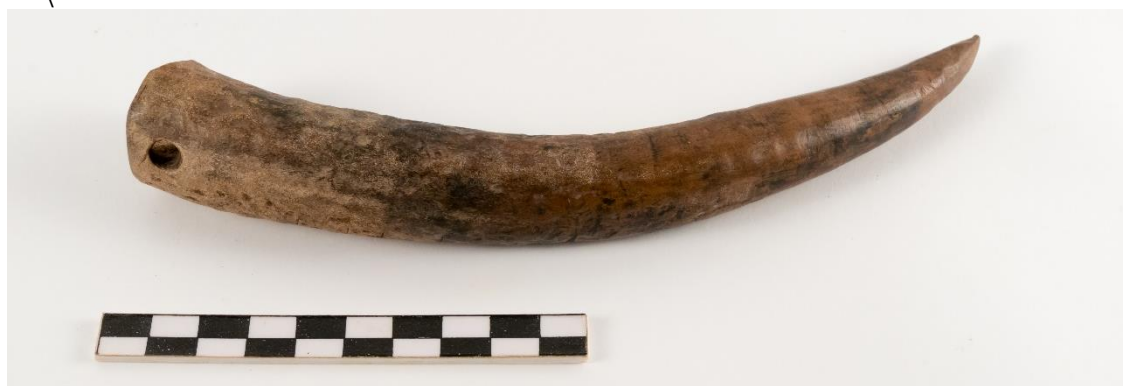
Nummer(s)	NT25-6
Objectnaam	Marlpriem
Beschrijving	Gebogen hoorn. Uiteinde gepolijst (waarschijnlijk als gevolg van gebruik).
Materiaal	Hoorn
Afmeting	L = 19.2 cm; B (maximaal) = 2.6 cm; D (midden) = 2 cm
Opmerkingen	<ul style="list-style-type: none"><li>- Gevonden tijdens het verkennend onderzoek in 2007.</li><li>- Vergelijkbaar met Reinders <i>et al.</i> 1980, 15, nr. 39.</li></ul>

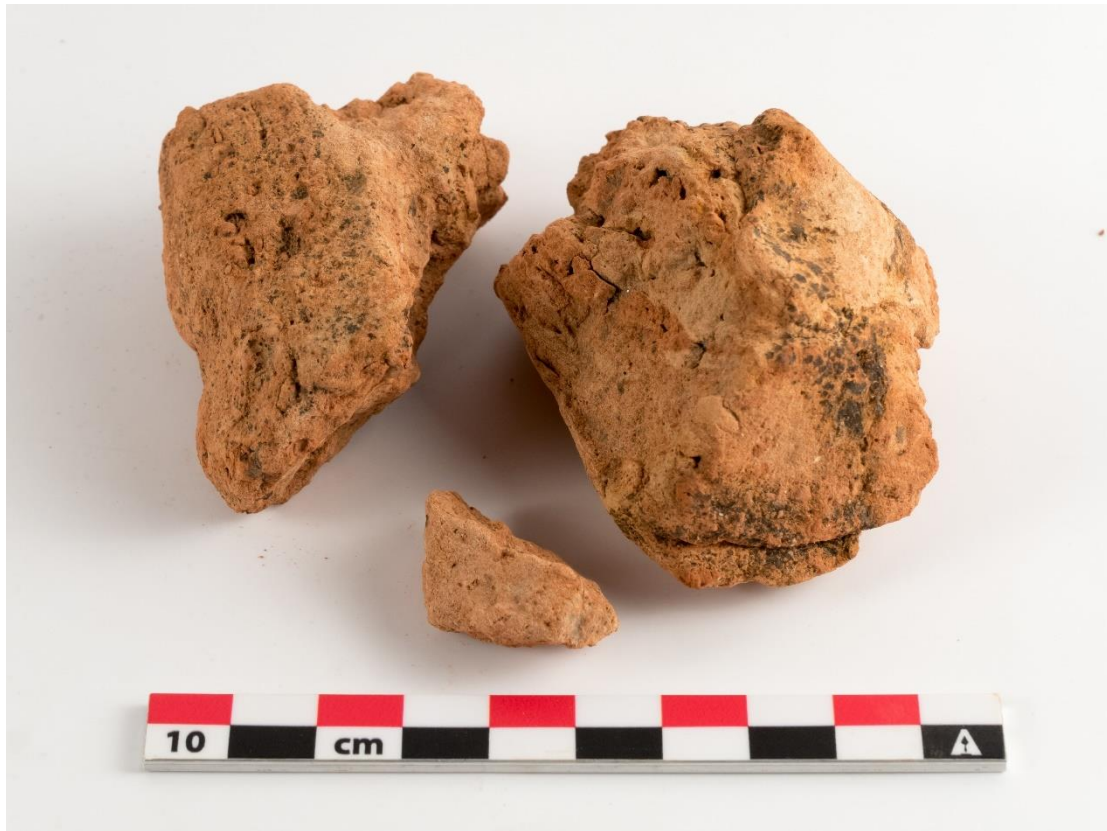
Nummer(s)	NT25-14
Objectnaam	Baksteen/kloostermop
Beschrijving	Drie fragmenten baksteen/kloostermop. Lichtrode kleur. Verschillende afmetingen. Voelt zandig aan, bevat enkele kleine inclusies.
Materiaal	Aardewerk
Afmeting	<ul style="list-style-type: none"><li>- NT25-14 (1): L (maximaal) = 7.2 cm; B (maximaal) = 4.6 cm; D (maximaal) = 3.4 cm</li><li>- NT25-14 (2): L (maximaal) = 6.9 cm; B (maximaal) = 5.3 cm; D (maximaal) = 4.5 cm</li><li>- NT25-14 (3): L (maximaal) = 3 cm; B (maximaal) = 1.5 cm; D (maximaal) = 1.5 cm</li></ul>
Opmerkingen	Aangetroffen tijdens het vrijleggen van het schip (werkput 1).

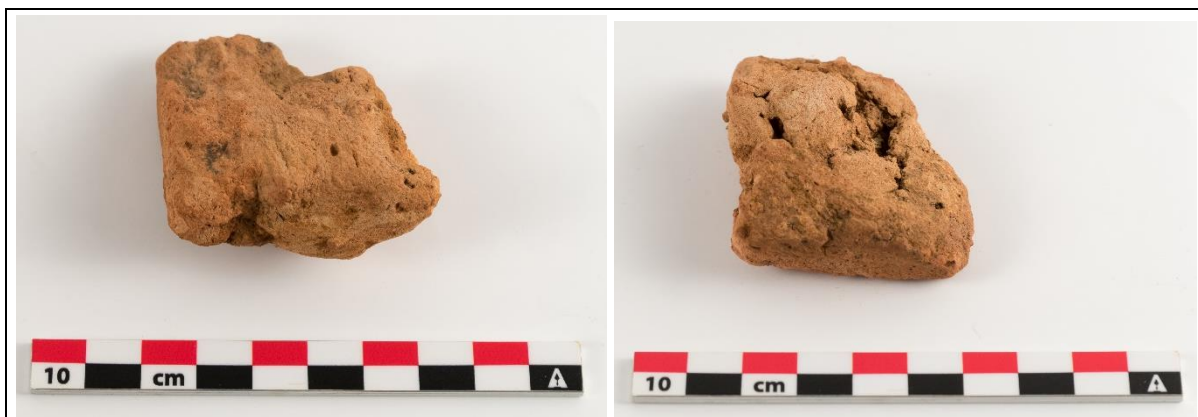
Nummer(s)	NT25-18
Objectnaam	Baksteen
Beschrijving	Fragment baksteen. Lichtrode kleur.
Materiaal	Aardewerk
Afmeting	L = 4.9 cm; B = 4.8 cm; D (maximaal) = 2 cm
Opmerkingen	Aangetroffen tijdens de aanleg van het vlak (werkput 1).

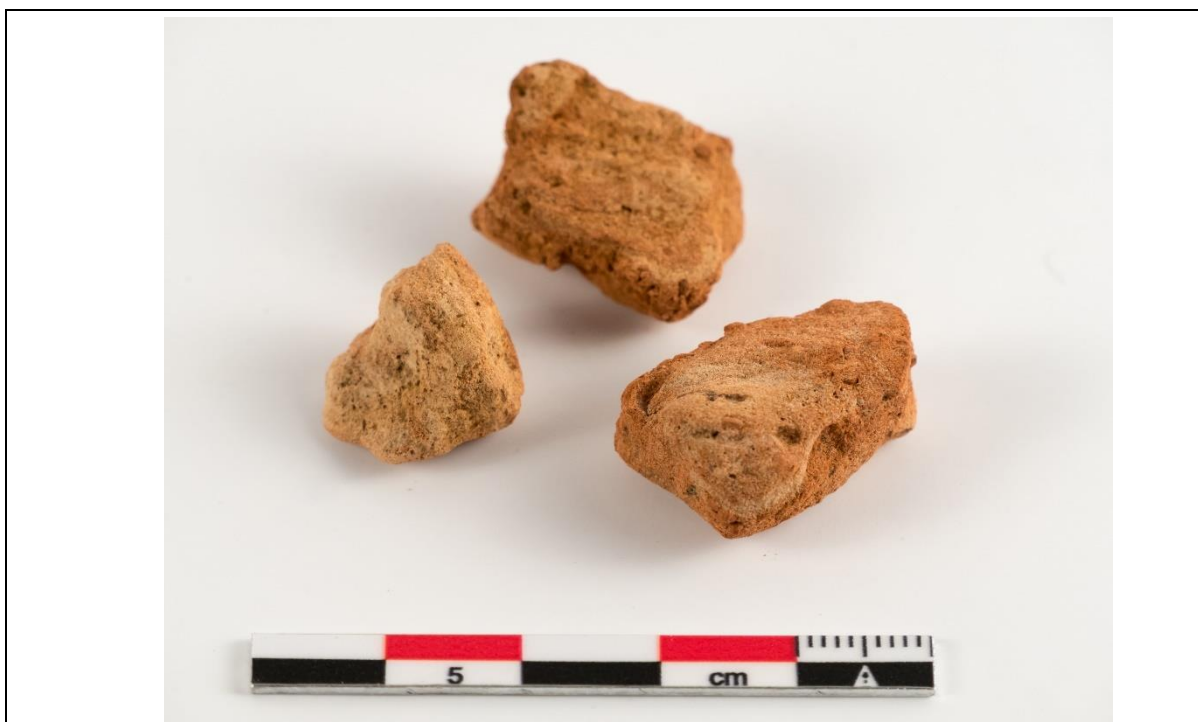
Nummer(s)	NT25-21
Objectnaam	Baksteen
Beschrijving	Drie fragmenten baksteen kleiner dan 2.5 cm. Lichtrode kleur.
Materiaal	Aardewerk
Afmeting	<ul style="list-style-type: none"> <li>- NT25-21 (1): L = 2.3 cm; B = 1.6 cm; D = 1 cm</li> <li>- NT25-21 (2): L = 2.1 cm; B = 1.6 cm; D (maximaal) = 1.2 cm</li> <li>- NT25-21 (3): L (maximaal) = 1.4 cm; B (maximaal) = 1.3 cm; D (maximaal) = 1.2 cm</li> </ul>
Opmerkingen	Aangetroffen tijdens de aanleg van het vlak (werkput 1).

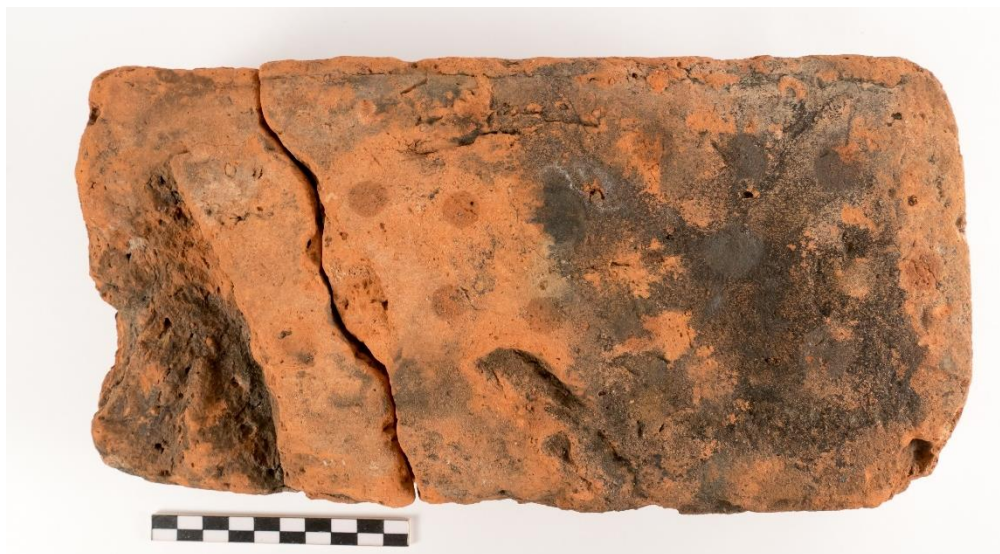
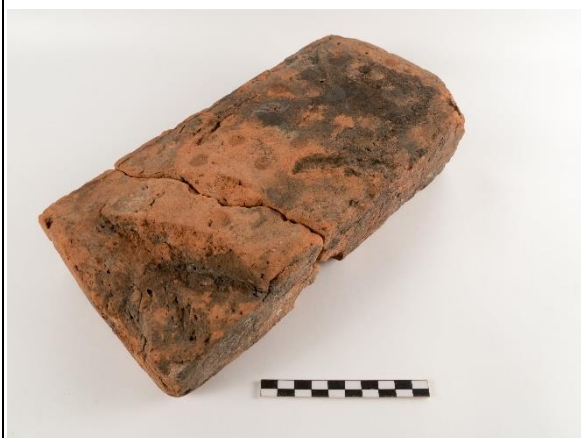
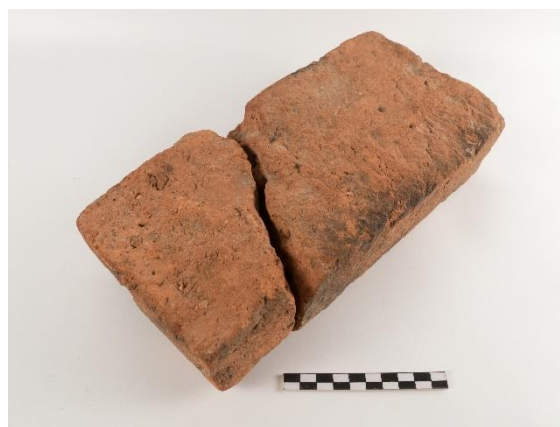
Nummer(s)	NT25-26
Objectnaam	Kloostermop/rode baksteen
Beschrijving	Rode kleur. Eén zijde bevat afdrukken van cirkels (diameter van ongeveer 1 cm). De kloostermop bevat zwarte en witte vlekken (roetaanslag). Weinig inclusies te onderscheiden.
Materiaal	Aardewerk
Afmeting	L (maximaal) = 27.5 cm; B (maximaal) = 14 cm; D (maximaal) = 6 cm
Opmerkingen	Aangetroffen tijdens het vrijleggen van het schip (werkput 3). In relatie met huidplank.

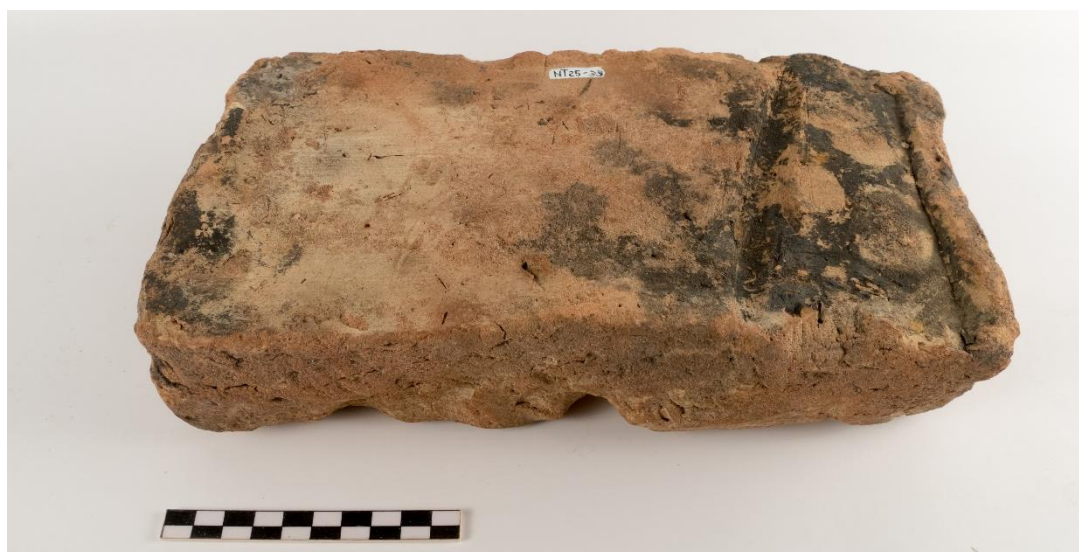
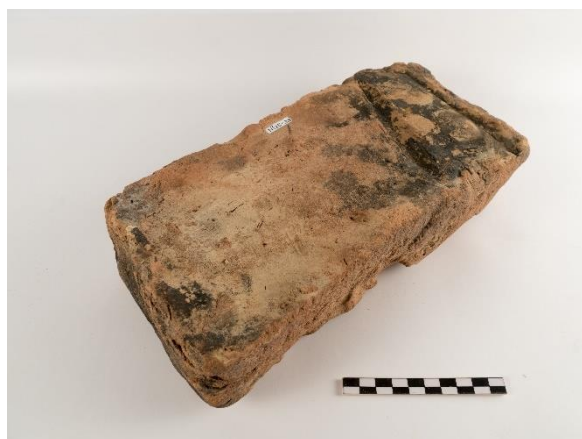
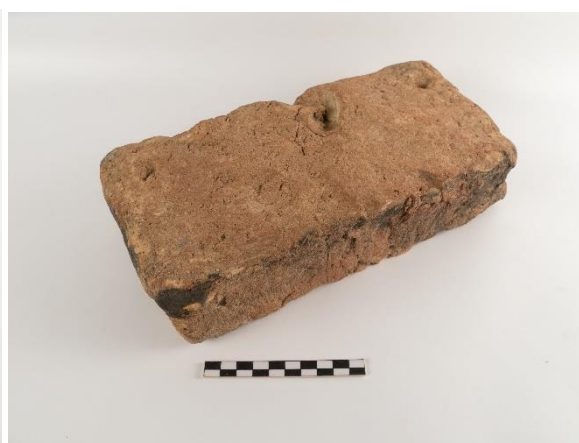
Nummer(s)	NT25-33
Objectnaam	Kloostermop
Beschrijving	Kloostermop van lichtrode kleur. Bevat enkele zwarte vlekken (roetaanslag?).
Materiaal	Aardewerk
Afmeting	L (maximaal) = 27.5 cm; B (maximaal) = 13 cm; D (maximaal) = 6 cm
Opmerkingen	Aangetroffen op het vlak in put 3 aan de noordwand. In relatie met het vlak van het schip.

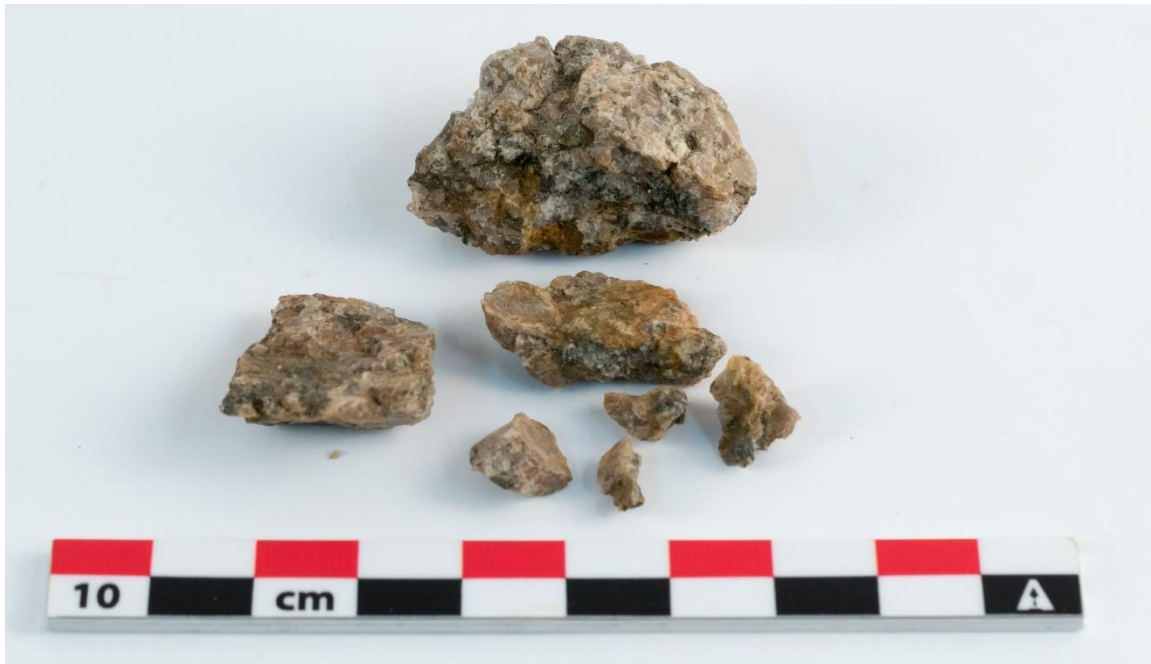
Nummer(s)	NT25-15
Objectnaam	Graniet
Beschrijving	Drie fragmenten graniet kleiner dan 4 cm.
Materiaal	Graniet
Afmeting	Allen kleiner dan 4 cm
Opmerkingen	Aangetroffen tijdens het vrijleggen van het schip (werkput 2).

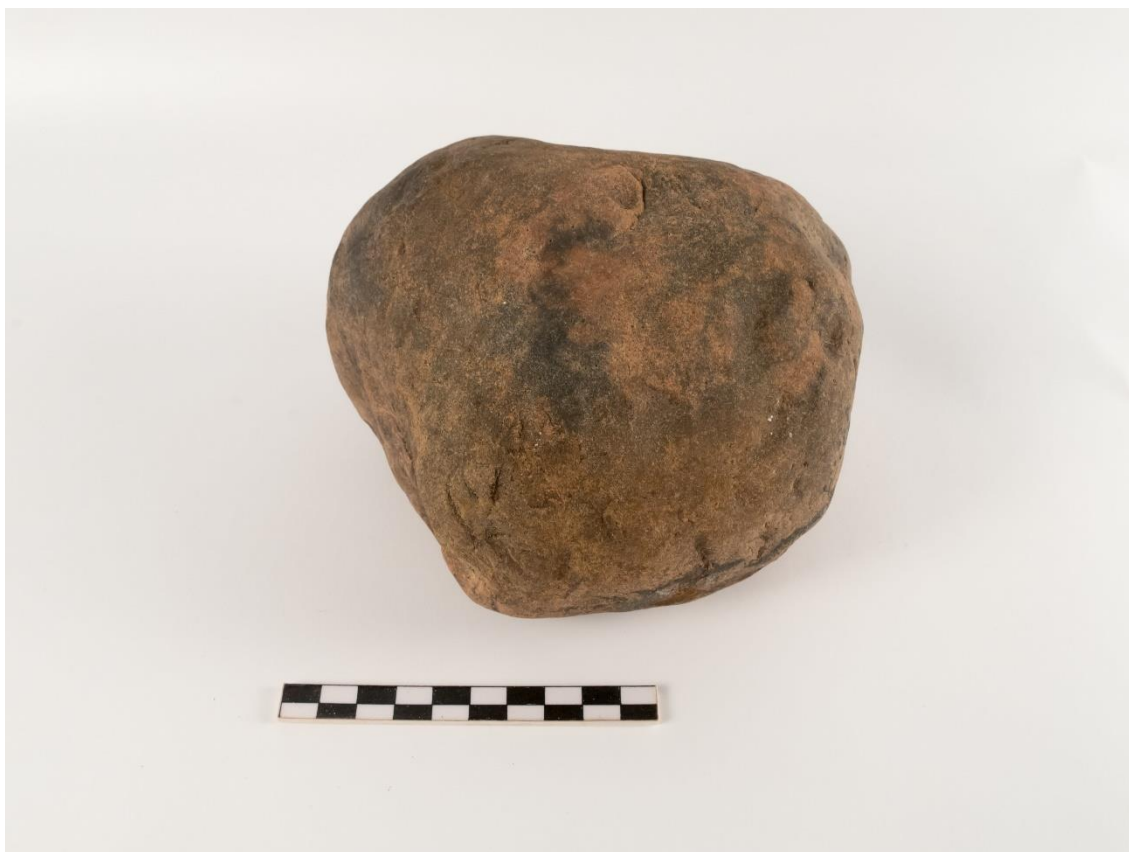
Nummer(s)	NT25-41
Objectnaam	Mogelijk een ballaststeen
Beschrijving	Natuursteen. Mogelijk gebruikssporen op bovenkant (gebruikt als slijpsteen?)
Materiaal	Natuursteen
Afmeting	L (maximaal) = 15.1 cm; B = 13 cm; D = 9 cm
Opmerkingen	Aangetroffen in werkput 3.
